MERCEDES BONNA CATÉGORIE A1

NF EN 1789

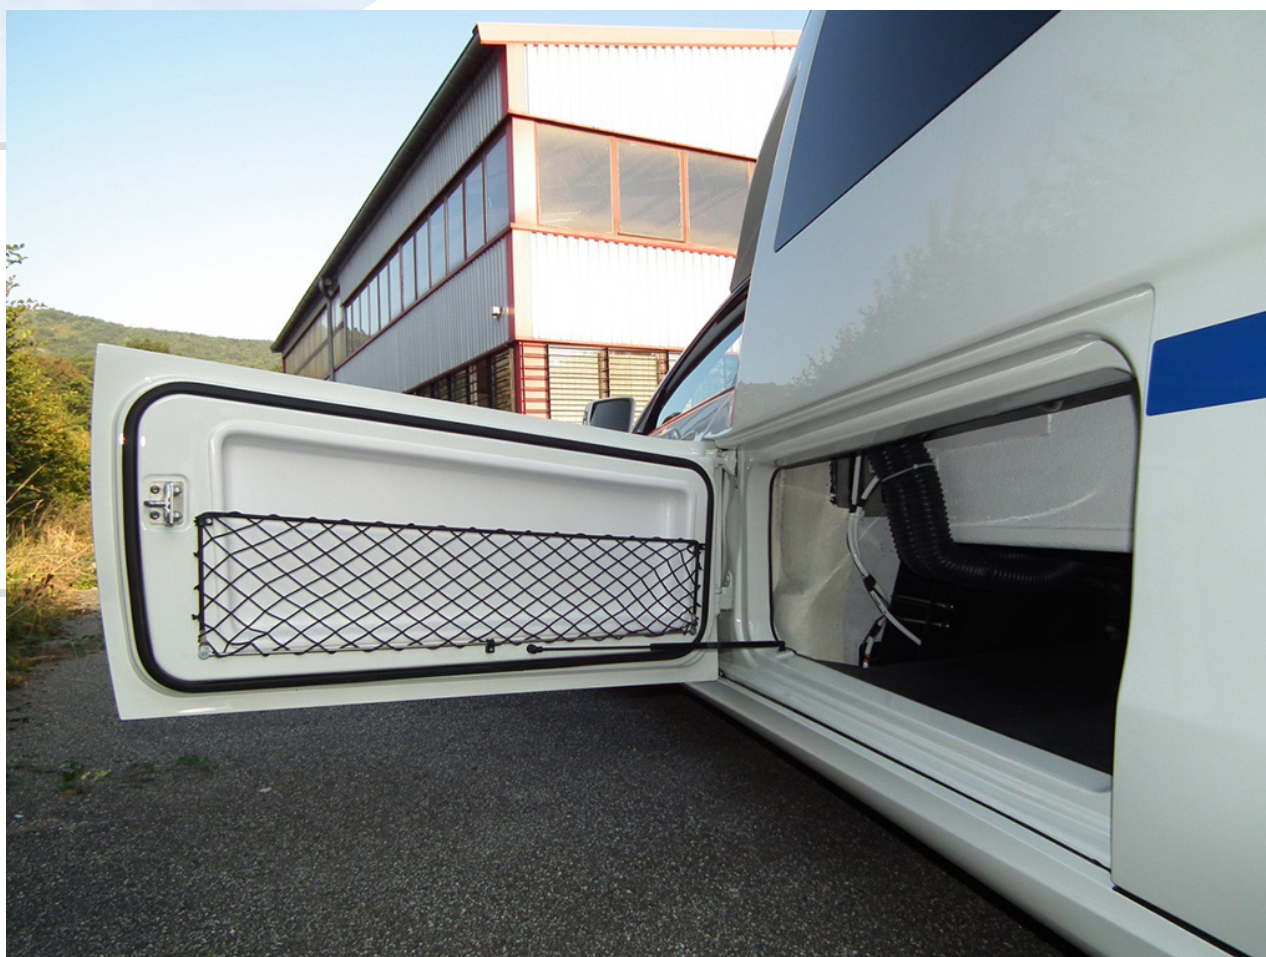
Rangements optimisés

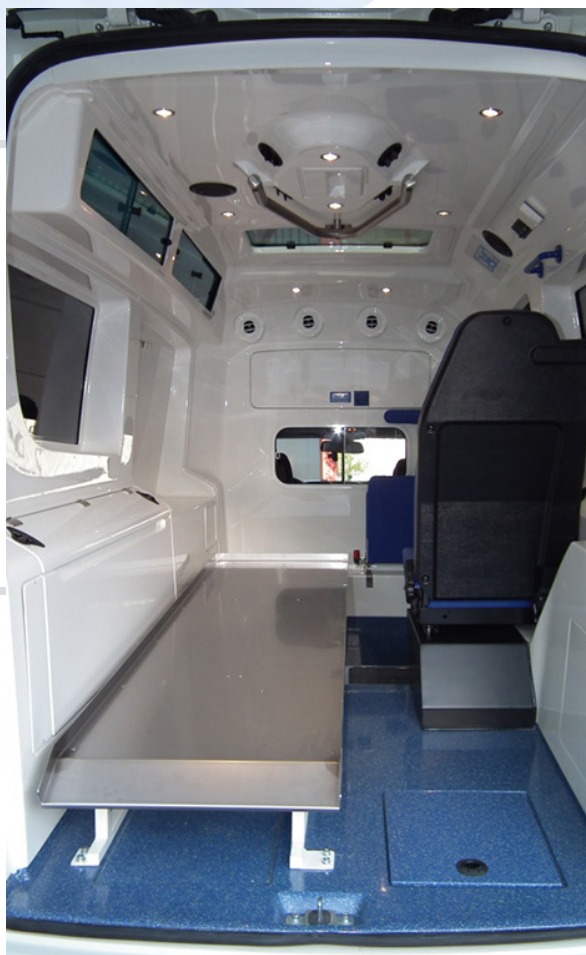
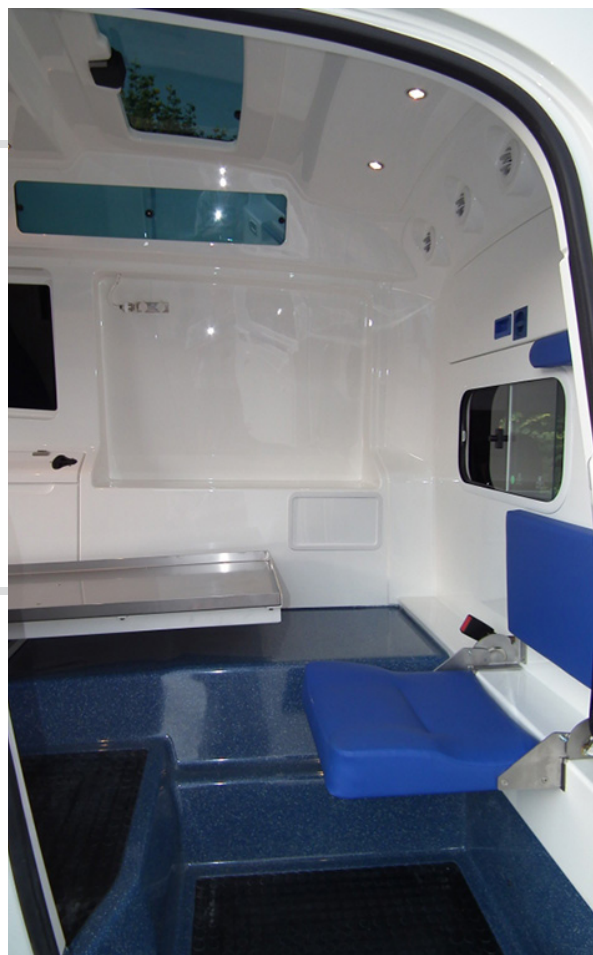
Cellule C.MIESEN

Elle est entièrement réalisée en matière synthétique thermoformée. Le sol est recouvert de matière synthétique antidérapante remontant sur les bords, ce qui permet un nettoyage à grande eau. Les vitres de la cellule sanitaire sont teintées dans la masse. Les feux à LED sont intégrés dans le toit à l'avant et à l'arrière, un avertisseur sonore type AGS 100W.

À l'avant un emplacement pour le matériel médical (respirateur, aspirateur, cardio, pousse seringue). Une rampe d'oxygène 2 sorties, 1 prise 12 V. Sur l'arrière, un coffre de rangement pour le matelas coquille. Un très grand coffre de rangement avec un accès par l'extérieur.

Un tableau électrique, le siège accompagnateur très confortable avec dossier inclinable, un repose tête et une ceinture de sécurité 3 points. Un coffre dans la porte latérale.

Un support perfusion intégré pouvant recevoir 3 flacons de plasma, un aérateur, 8 spots encastrés, une main courante, un toit ouvrant et un accès au pré équipement radio téléphone.

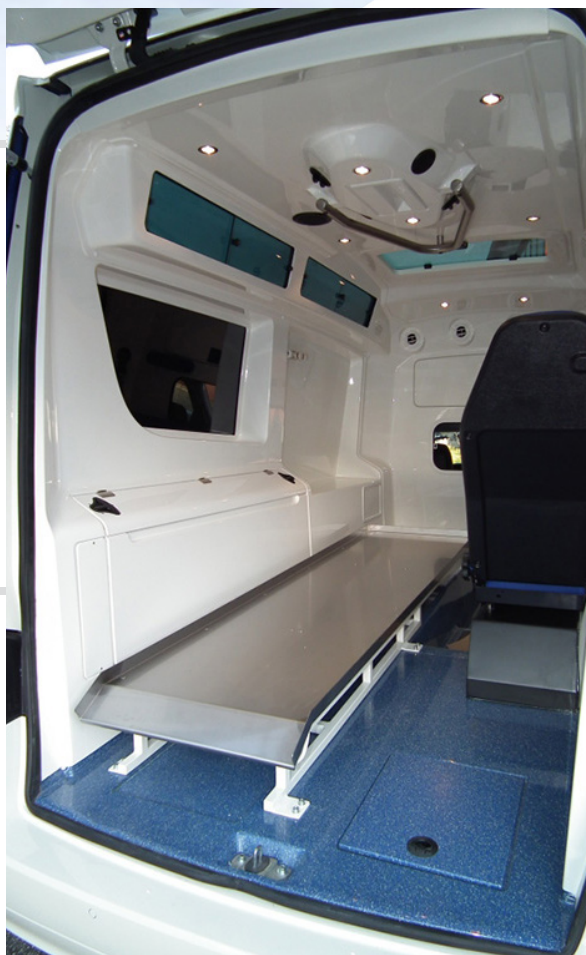
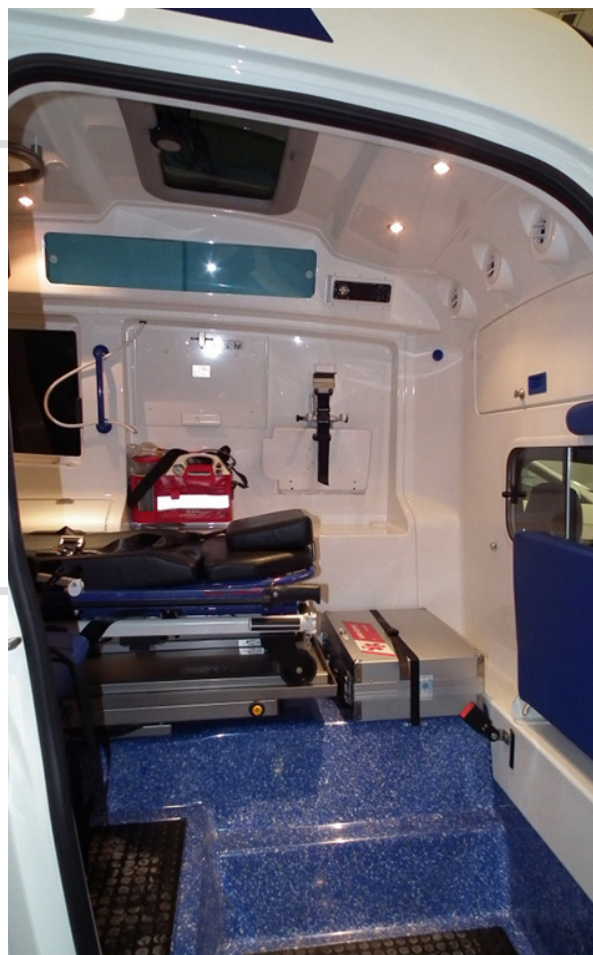
Cellule C.MIESEN

La séparation de la cellule sanitaire est en matière synthétique, munie d'une vitre, un coffre capucine, le chauffage et la climatisation, un siège médecin muni d'une ceinture de sécurité 3 points.

Un chemin de roulement muni d'une plage de chargement, apportant ainsi une facilité de chargement du brancard exemplaire.
